## Haho (Khakhuli) kilisesi dolgu harçlarının arkeometrik analizi ve restorasyon önerisi

### Archeometric analysis and restoration proposal for Haho (Khakhuli) church filling mortar

Murat Eroğlu<sup>1</sup>, Evren Kavali<sup>2</sup>, Fatma Zehra Çakıcı<sup>3\*</sup>

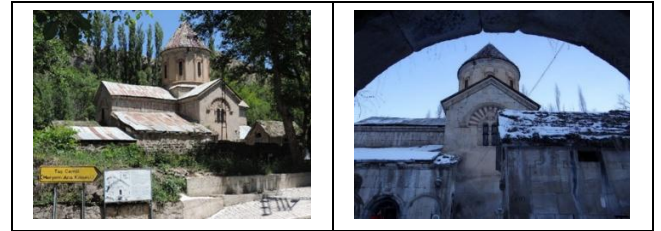
Şekil 2. Haho Kilisesi [24].  
Figure 2. Haho Church [24].

ulaşılan manastırın merkezinde yer alan kilise, yakın geçmişe kadar cami olarak kullanılmıştır [30]. Mimari olarak haç planı ile bazilikal planın birleşimiyle oluşturulan bu yapı, doğu-batı doğrultusunda, 27 x 19 metre ölçülerinde dikdörtgen planlı olarak inşa edilmiştir. Kilisenin kuzey ve güney cephelerine X-XI. yüzyıllarda revaklı bölümler eklenmiş, XIV. yüzyılda ise batı cephesine jamatun tarzında bir ek yapı ilave edilmiştir [36] (Şekil 2).
